Raporti i analizës së rrezikut dhe vlerësimit të riskut të fatkeqësive natyrore për Bashkinë e Lezhës

Korrik 2020

Autorë, MetroPOLIS Sh.p.k & Co-Plan

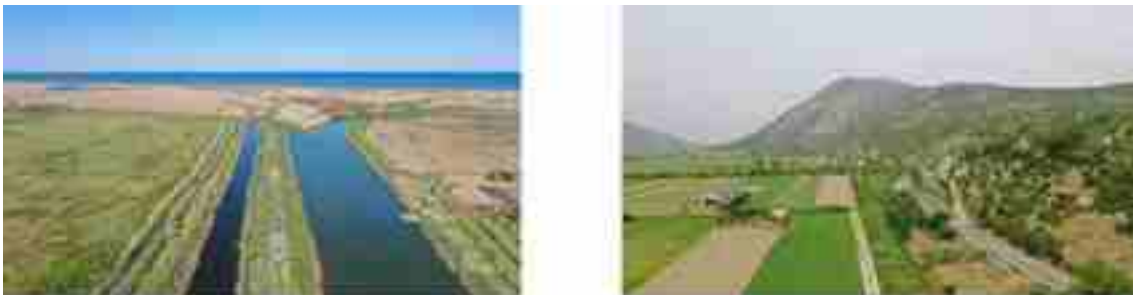
FIG 2- Imazhe me Dron në Lezhë

Gjatë vizitave në terren, për të krijuar një panoramikë sa më të qartë të zonës, apo për të vëzhguar dhe zona të cilat nuk ishin të aksesueshme për grupin e ekspertëve janë kryer dhe matje me dron. Këto matje janë kryer kryesisht në zonën e Ultësirës Perëndimore për të kuptuar situatën në lidhje me kanalet e kullimit dhe të vadiqes apo problematika të tjera të lidhura me rrjetin hidrik të zonës.

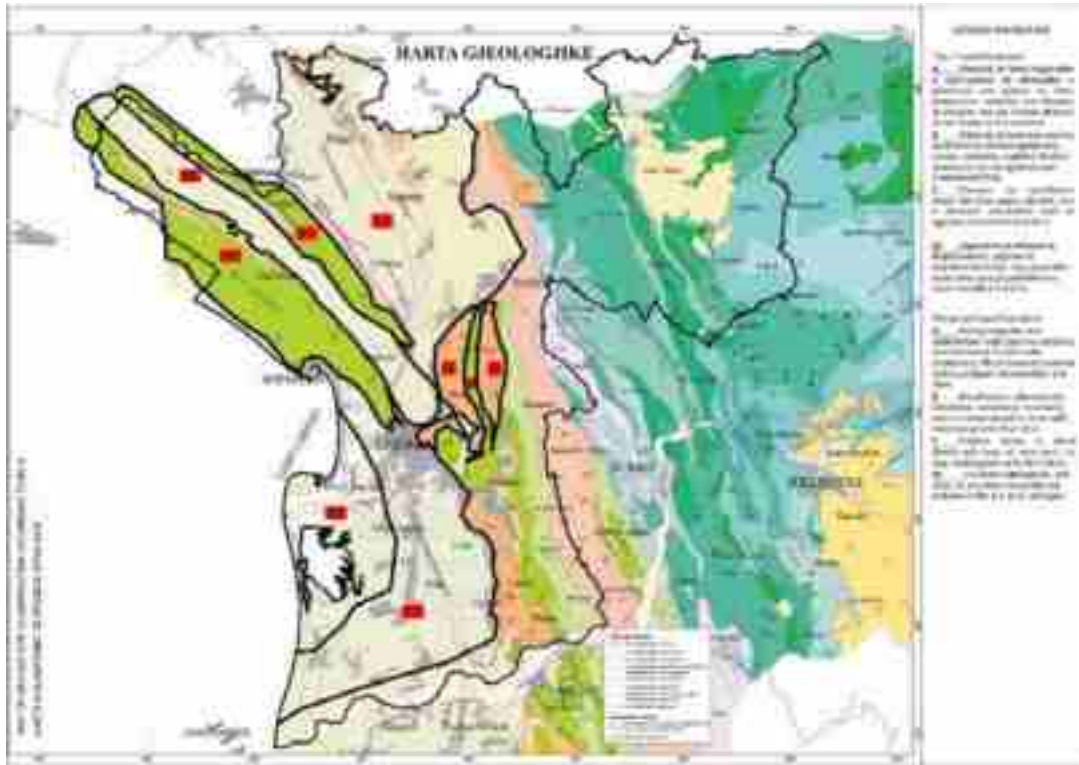
Për bashkinë Lezhë harta e shpërndarjes së kategorive të tokës është treguar më poshtë:

FIG 17- Harta e Klasifikimit të Tokës Bazuar në EN-1998 e Bashkisë Lezhë

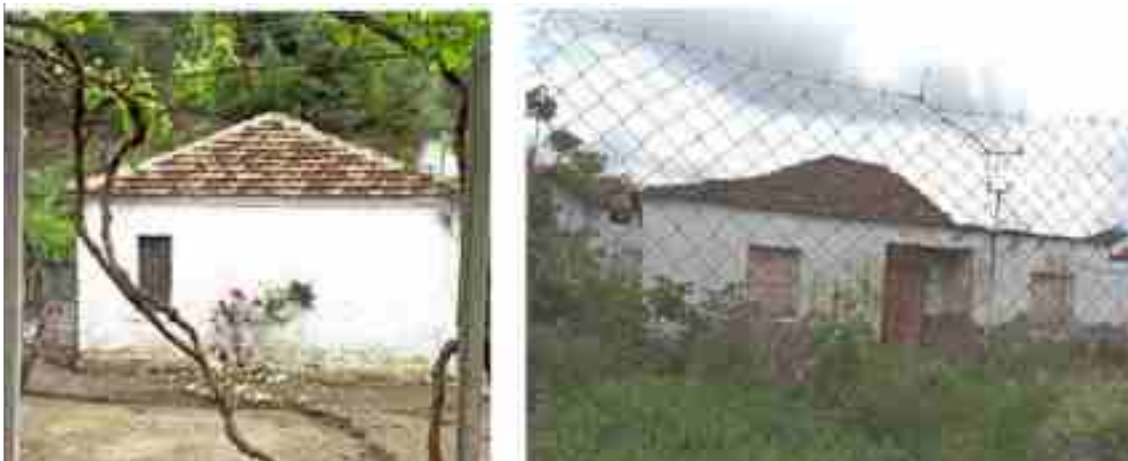
FIG 18- Shembuj Struktura nga Viti 1945 deri në 1960

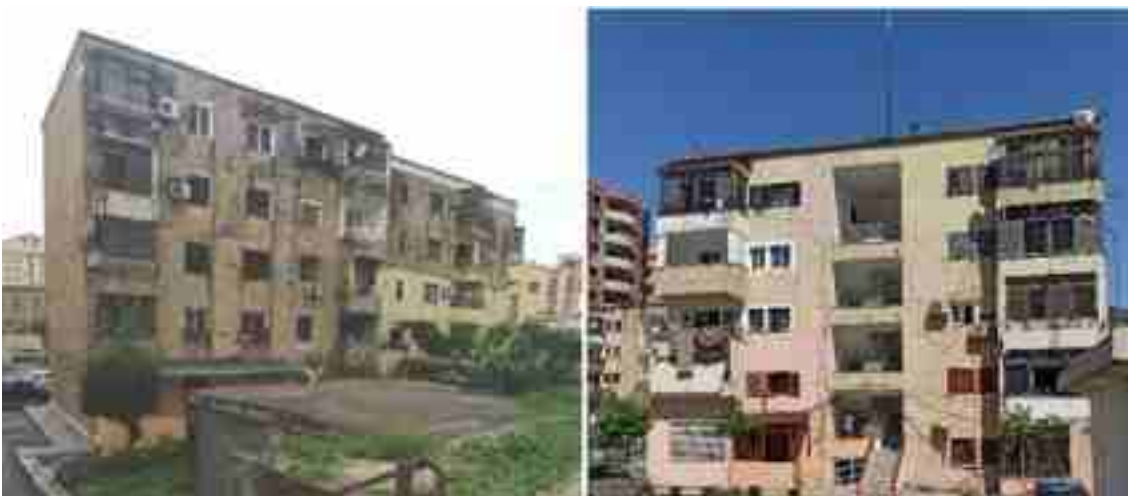
2. Nga viti 1960 deri në 1979 shoqëruar me ngjarjet sizmike, gjatë kësaj periudhe u bënë disa ndryshime në strukturat me murturë: cilësia e materialeve ishte shumë më e mirë, element strukturorë të rinj u shtuan, si breza prej betoni të armuar, arkitra në dritare dhe dyer, soleta të paranderura si dhe prej qeramike. Ndërtesa parafabrikat u prezantuan si tipologji për ndërtesa industriale dhe banimi.

FIG 19- Shembuj Struktura 1960-1979

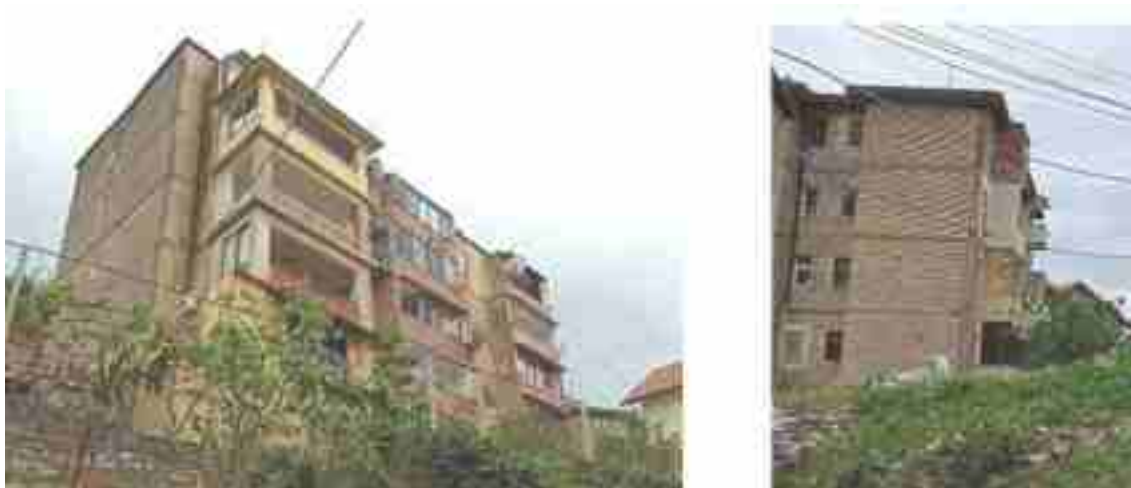
- Që nga viti 1979 deri në 1990 përmirësime të mëtejshme u bënë në mënyrë që struktura të reagojë më mirë kundrejt forcës sizmike. Lidhjet ishin më të detajuara mirë, kolona të përfocuara me hekur u shtuan në cepa dhe në kryqëzimin e mureve. Të gjitha kolonat ishin të lidhura me breza anti-sizmik. Së bashku me strukturat prej murature u vazhdua dhe me aplikimin e parafabrikatëve. Në këtë periudhë në Tiranë u ndërtua ndërtesa e parë e larta më konstruksion beton arme, e cila kishte 15 kate dhe ka qenë dhe vazhdon të punojë si hotel.

FIG 20- Shembuj Struktura 1979-1990

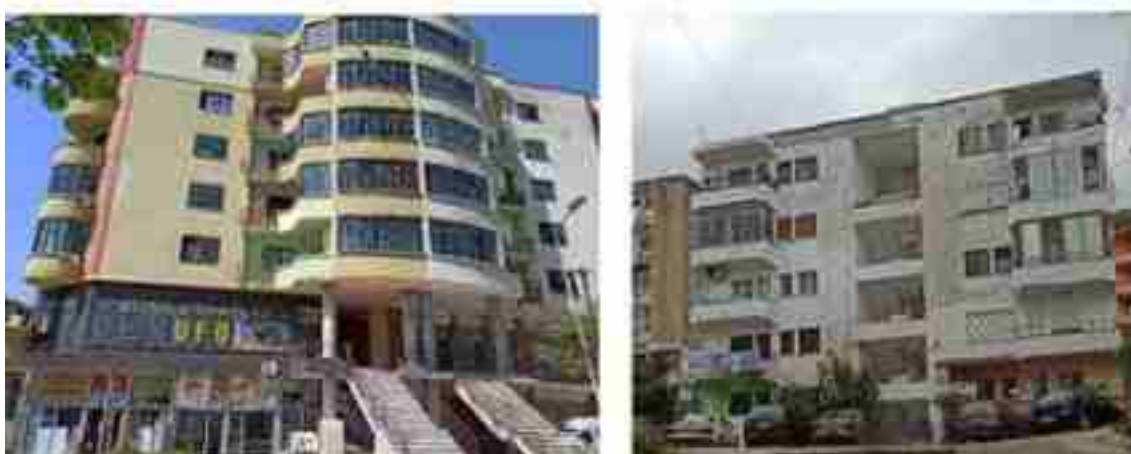
- Që nga viti 1990 deri në vitet 2000 paraqitet një periudhe e re ndërtimi duke ju referuar tipologjisë strukturore të përdorur për ndërtesat e ulta dhe të larta. Në këtë periudhë betoni i armuar ishte shumë i përhapur dhe nuk po ndërtoheshin më strukturat me muraturë.

FIG 21- Shembuj Struktura 90-2000

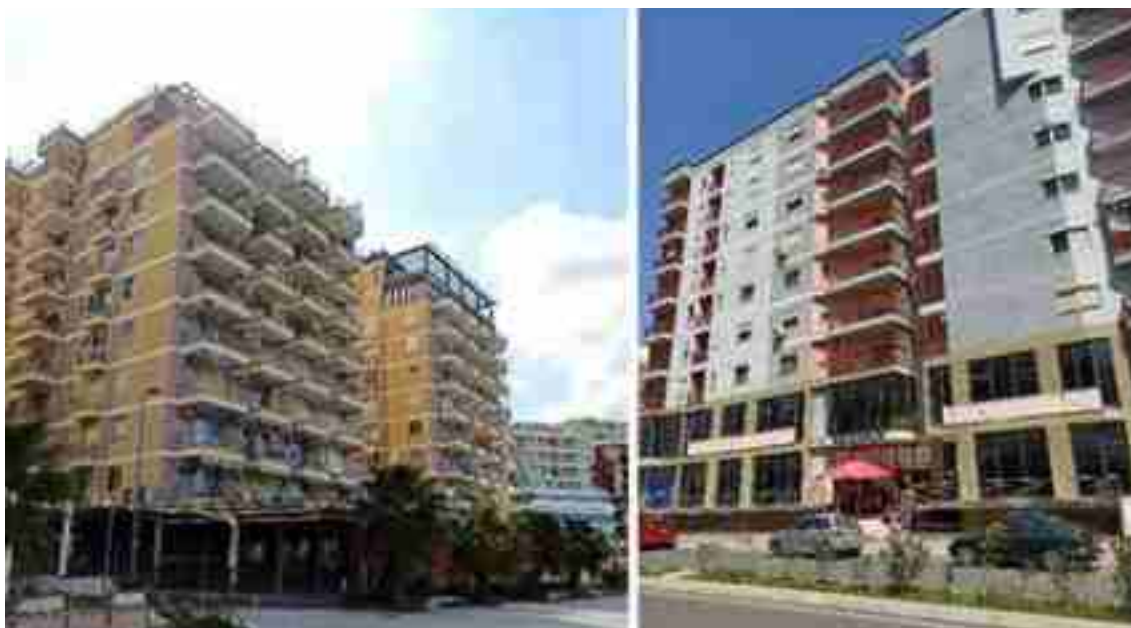
- Nga viti 2000 e në vazhdim me prezantimin e Eurokodeve u bënë zhvillime të rëndësishme në lidhje me tipologjinë e strukturës, të cilat ishin të fokusuara në klasifikimin që jep ky kod: ndërtesa prej betoni të armuar (rama, mure prerës, sistem bërthamë), ndërtesa prej çeliku, druri dhe ndërtesa të përbëra.

FIG 22- Shembuj Struktura 2000- në vazhdim

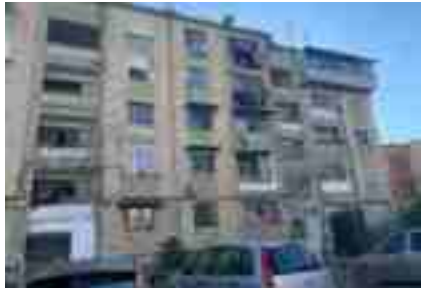
Nr	Tipologjia e sistemit strukturor	Foto
3.	Ndërtesat parafabrikat <ul style="list-style-type: none"> • Përgjatë rrugës Frang Bardhi

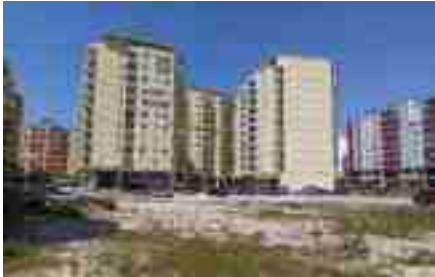
4.	Ndërtesat me sistem strukturor beton-arme: <ul style="list-style-type: none"> • Rama • Mure • Dual • Lavjerrës i përmbzsus Zona "Besëlidhja" përgjatë rrugës Franz Jozef Strauss Midis "Qender Plazh" dhe "Shengjin Qender"

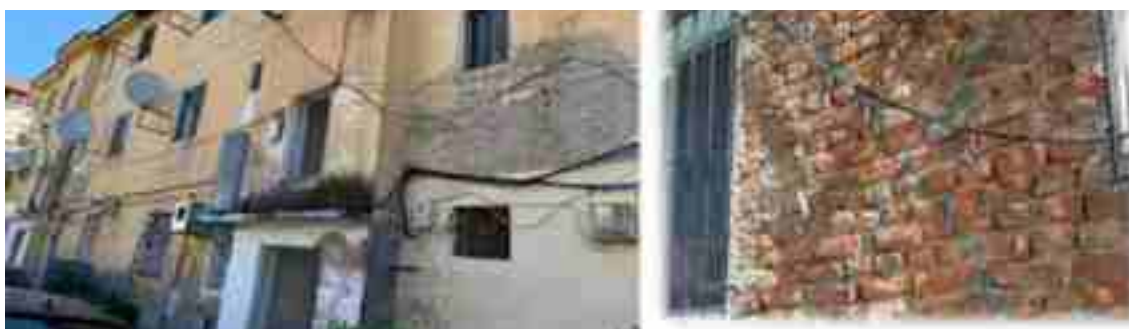
- Dëmtime nga degradimi i materialeve
- Karbonatizimi, degradimi i sulfatit
- Erozioni
- Degradimi nga ngrirja-shkrirja
- Efektet e sforcimit

FIG 23- Degradimi nga Mirëmbajtja e Ulët; Ngrirja-Shkrirja

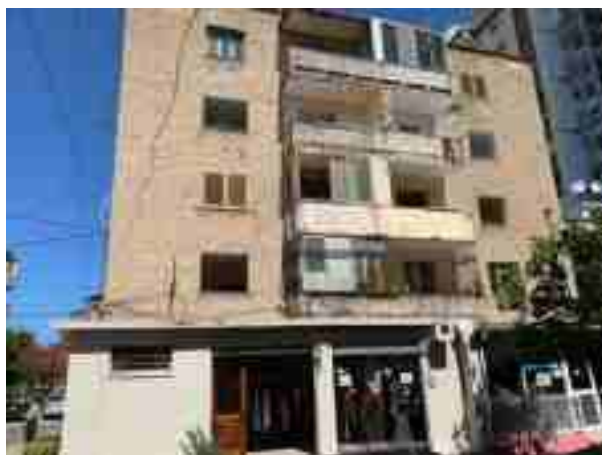
FIG 24- Shembuj Ndërhyrje në Ndërtesa me Muraturë që Shkaktuan Dëmtimin e Strukturës

Pas viteve 90-të në të gjitha këto struktura janë bërë disa ndërhyrje nga banorët në mënyrë që të fitojnë më shumë hapësirë në banesat e tyre. Ndërhyrjet kanë rezultuar në ndryshime në lidhje me performancën e këtyre objekteve dhe kanë çuar në rritje një potencial të dëmeve. Ndërhyrjet mund të klasifikohen si zgjatime vertikale ose horizontale mbi katet ekzistuese. Një ndërhyrje karakteristike për këtë tipologji janë depozitat e ujit në tarraca dhe përdorimi i ballkonit për qëllime të ndryshme.

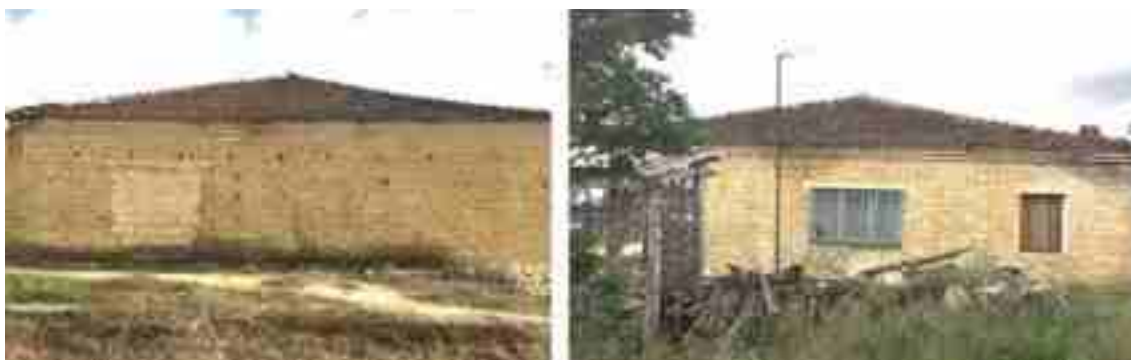
FIG 25- Dëmtime nga Uljet Diferenciale

Themelet për këtë tipologji janë themele të tipit tra me material prej betoni ose guri, të cilat mund të pësojnë ulje për shkak të peshës së tyre vetjake dhe kushteve të dheut. Rajoni i Lezhës është më së shumti i karakterizuar nga depozitime të dherave të dobët dhe kjo është arsyeja që disa struktura kanë pësuar ulje diferenciale, që kanë çuar në çarje në muraturë.

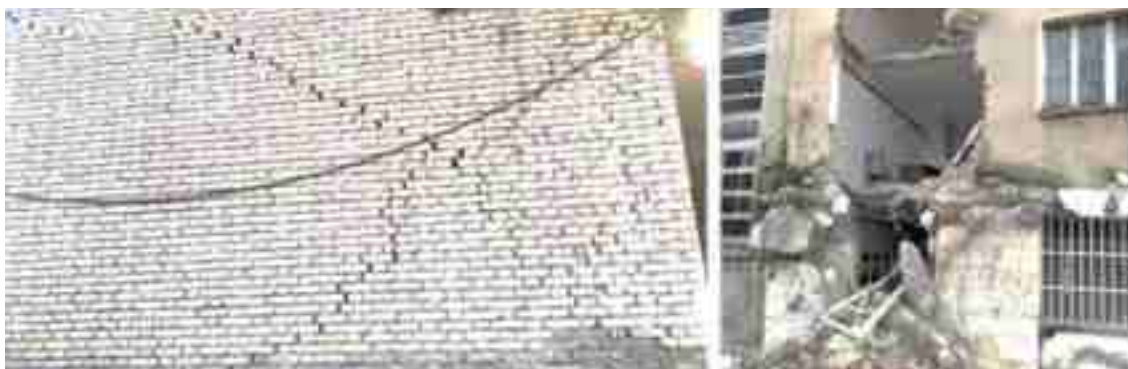
FIG 26- Dëmtime nga Aktiviteti Sizmik

- Dëmtime i mureve nga forca që veprojnë në planin e vet murit
- Dëmtime i mureve nga forca anësore që veprojnë jashtë planit të murit

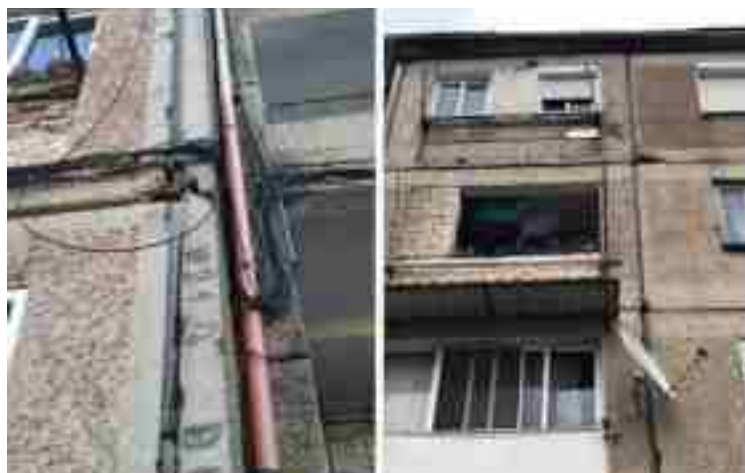
Megjithëse në Shqipëri, siç e përmendëm edhe në klasifikimin sipas periudhës së ndërtimit, ndërtesat e parafabrikuara janë gjerësisht të përhapura, edhe në Lezhë kjo tipologji ndërtesash është e lokalizuar kryesisht në rrugën Frang Bardhi. Teknologjia konsiston në bashkimin e paneleve të parafabrikuara me saldim dhe përdorimin e elementëve të tjerë të parafabrikuar si tra dhe soleta. Këto objekte janë të prirura ndaj degradimit dhe demtimeve të këtyre elementëve strukturorë, dëmtime të cilat mund ti ndajmë në dy grupe të mëdha: a) strukturorë, kur dëmtimet (çarjet) janë në panelet e mureve dhe/ose soletave dhe/ose në lidhjen e tyre dhe b) jo -strukturorë për shembull çarje në suva. Në këtë studim janë parashikuar rekomandime teknike për organet vendimmarrëse në menaxhimin e rrezikut sizmik që këto struktura mund të pësojnë nga një tërmet i ngjashëm.

FIG 27- Shembuj të Degradimit të Ndërtesave të Parafabrikuara

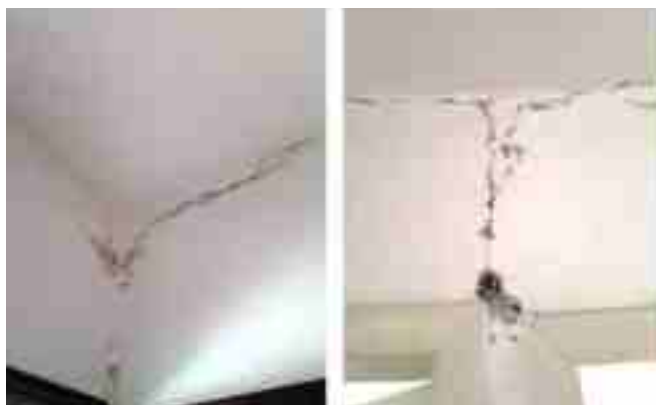
FIG 29- Shembuj të Dëmtimeve nga Aktiviteti Sizmik

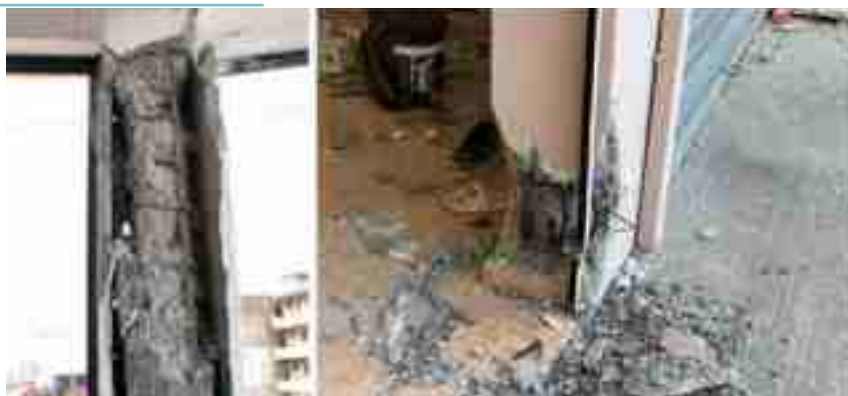
- Shtresa mbrojtëse e betonit mund të dëmtohet për shkak të erozionit dhe si pasojë përforcimi do jet i ekspozuar dhe rrjedhimisht mund të gerryhet(korrozioni)
- Degradimi nga procesi i ngrirje -shkrirje
- Karbonizimi – degradimi i sulfatit

FIG 30- Shembuj Dëmtimi i Armaturës

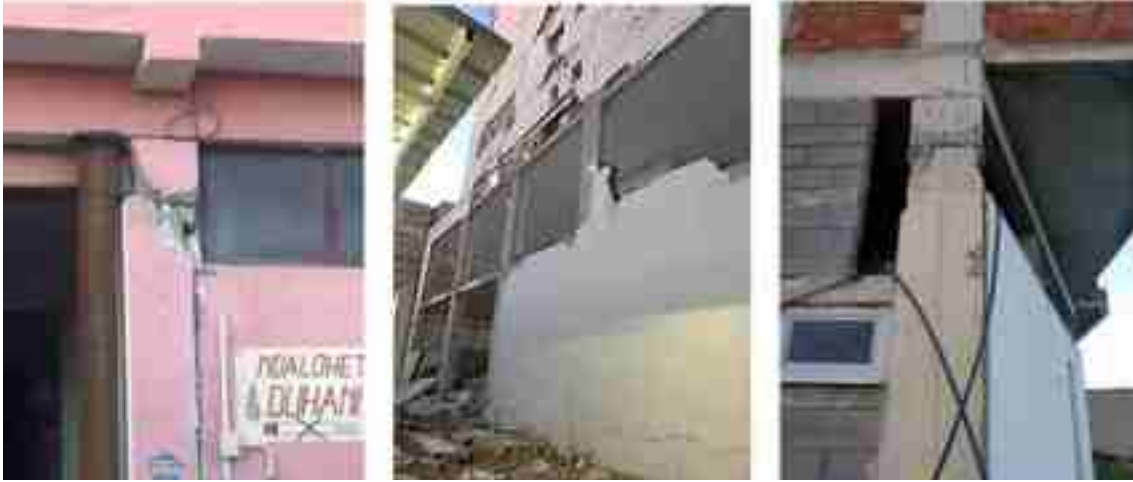
FIG 31- Dëmtimet në Ndërtesa prej Betoni të Armuar për Shkak të Tërmetit: Dëmtim i Kolonës; Dëmtim i Mureve Ndarës; Fenomeni i Kolonës së Shkurtër

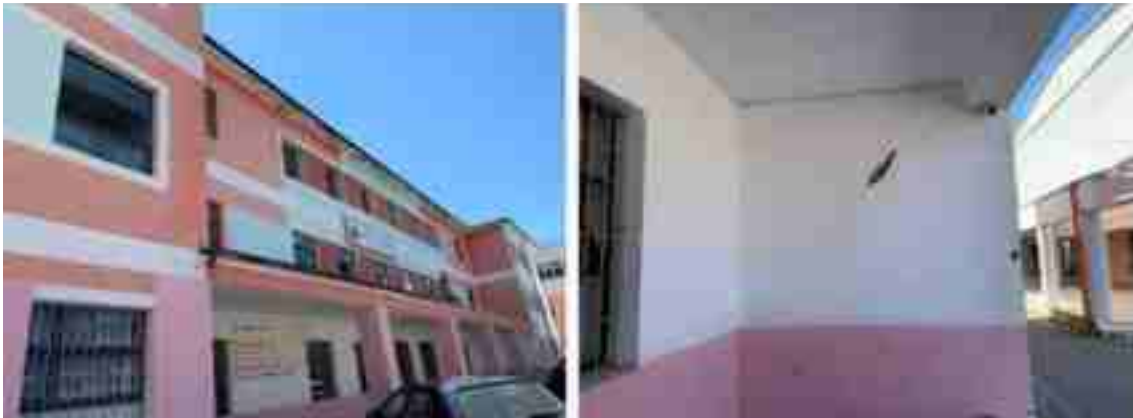
FIG 32- Shkolla Fillore në Lezhë (Muraturë e Papërforuar; Dëmtime Strukturore të Murit Mbjajtës (DS5)

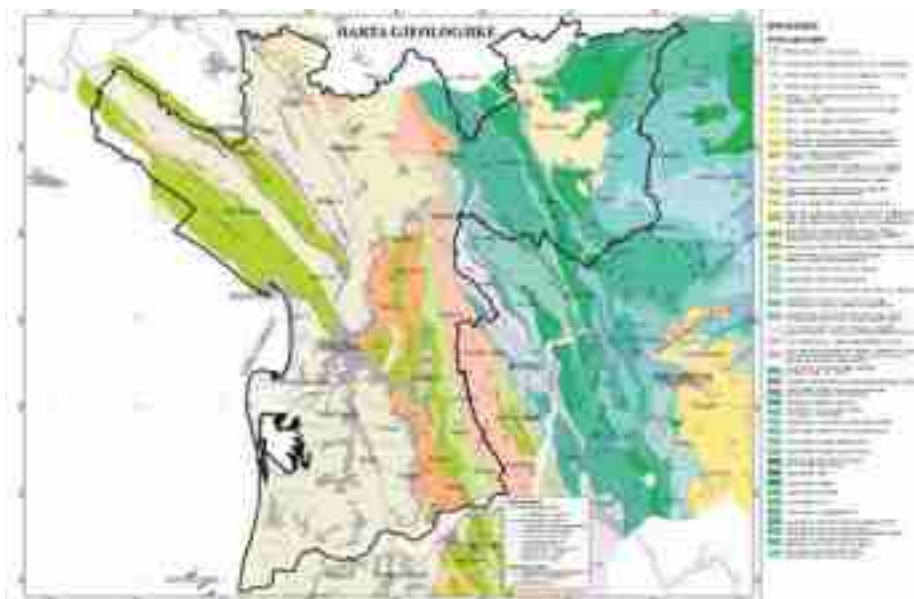
FIG 33 - Gjeologjia

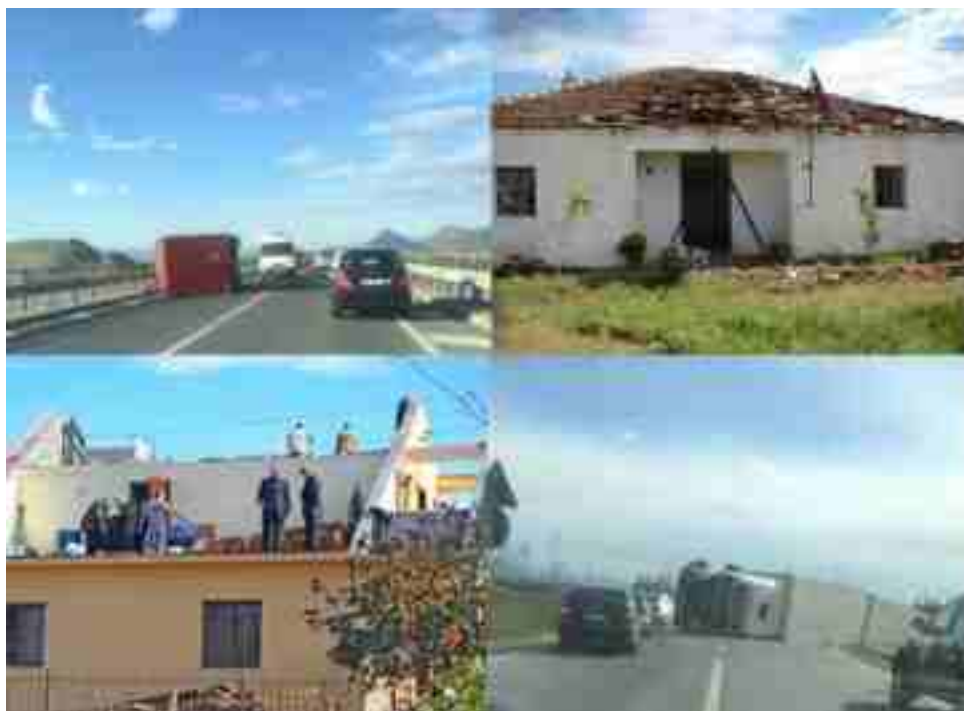
FIG 39- Foto Dëme të Shkaktuara nga Era

Me 5 Shtator të vitit 2010, erëra të fuqishme pshtjelluese në formë cikloni, goditën një pjesë të fshatit të Rrilës nga ku u dëmtuan çatitë e një numri të konsiderueshëm banesash.

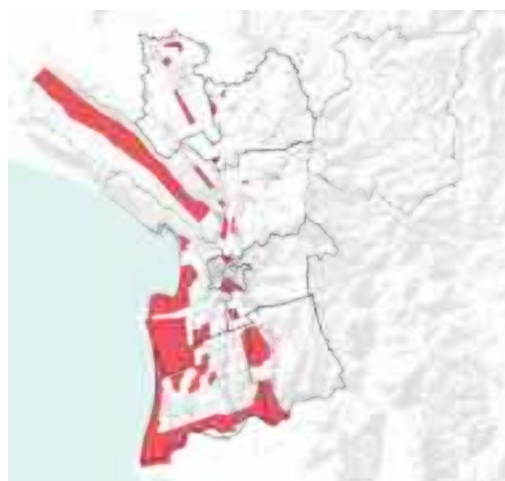
FIG 68- Harta e Riskut nga Përmbytjet (I lartë)

Pra në një shkallë nga 0 – 5, risku nga përmbytjet është i lartë

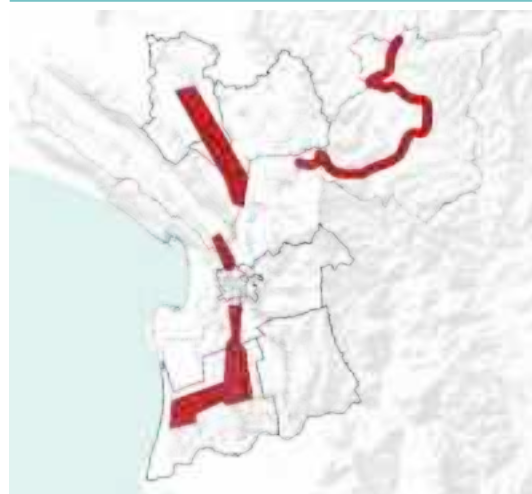
FIG 70- Harta e Riskut Meteorologjik (shumë I lartë)

Pra në një shkallë nga 0 – 5, risku meteorologjik është shumë i lartë

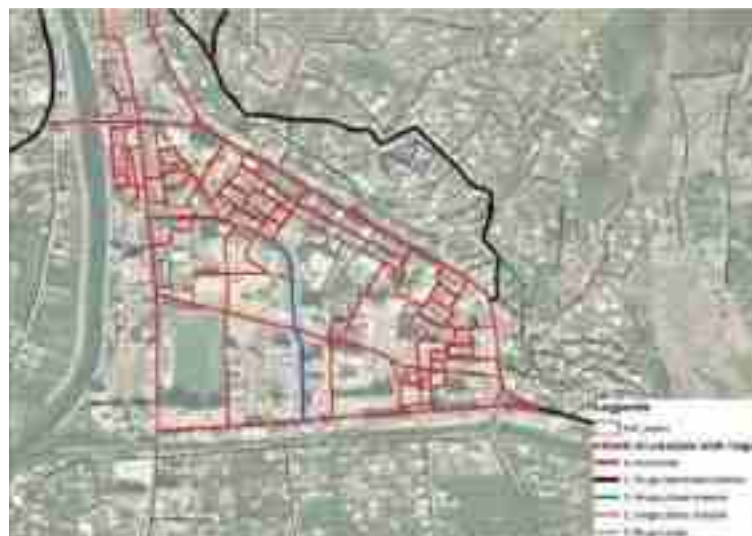
FIG 76- Hierarkia e Sistemit Rrugor sipas Kodit Rrugor në Qytetin Lezhë

Në analizën e infrastrukturës rrugore sipas kodit në qytet mbizotërojnë rrugët urbane dytësore që kanë një gjerësi 8-10 metra. Vetëm një rrugë është urbane kryesore që është e ndarë me trafik ndarës dhe ka një gjerësi 13- 17 metra. Rrugët e tjera që kanë një gjerësi deri në 7 metra janë rrugë lokale.

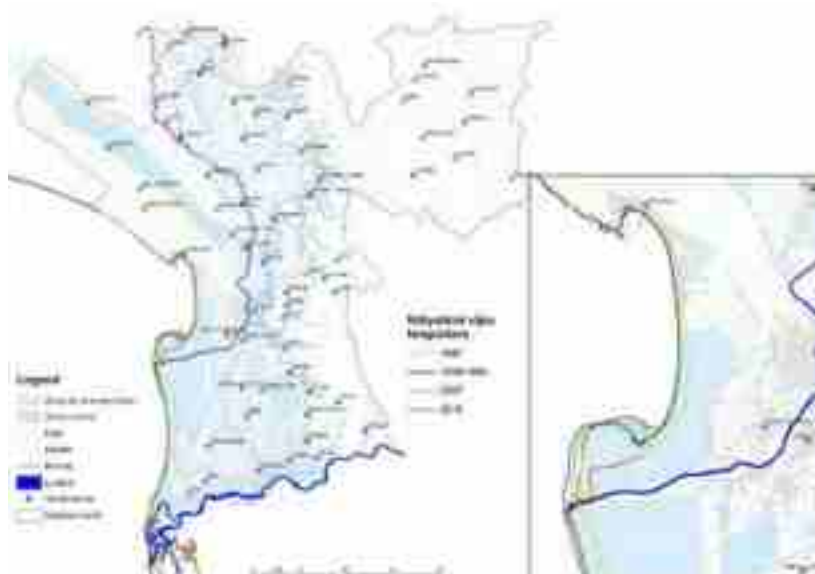
FIG 90- Ndryshimi i Vijës Bregdetare

Burimi: MetroPOLIS, Co-PLAN, UNDP, Bashkia Lezhë (2020), bazuar në llogaritje nga foto ajrore

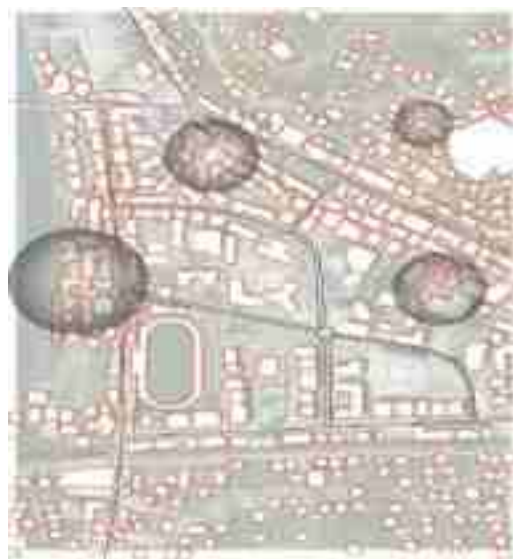
FIG93- Vlerësimi i Ruajtjes së Distancës Ndërtesë-Ndërtesë: Tipologjia Mikse Qendrore

Më poshte paraqitet vlerësimi i respektimit të distancave për zonën me tipologji mikse qendrore. Qartësisht në pjesën më të madhe, distancat ruhen, sepse densiteti i ndërtimit nuk është i lartë. Gjithsesi, në disa grupime banesash, këto distanca minimale nuk respektohen:

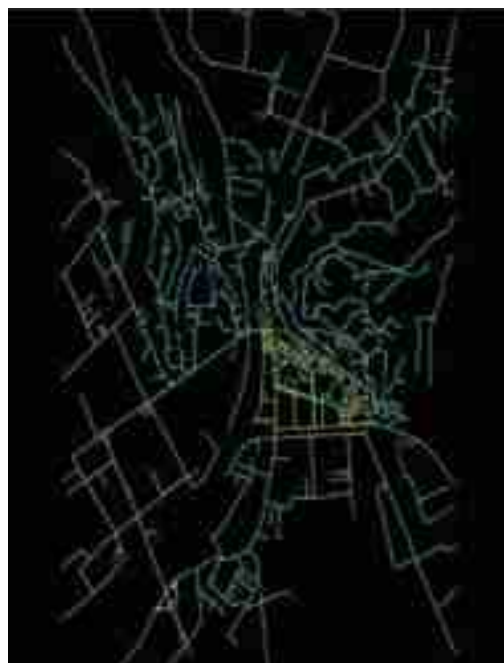
FIG 94- Analiza e Lidhshmërisë Aksiale në Qytetin e Lezhës

Aspekti i lidhshmërisë është analizuar nëpërmjet sintaksës hapësinore aksiale. Kjo metodë analizon në mënyrë automatike numrin e pikave të ndërprerjes së çdo linje¹⁹, duke i atribuar atij numri një ngjyrë. Linjat përcaktohen nga largësia maksimale që mund të përshkruhet mes dy pikave, pa pengesa fizike mes tyre. Në këto lloj analizash, të përdorshme gjerësisht në studime morfologjike në 2 dhjetëvjeçarët e fundit, aksesueshmëria më e mirë tregohet me ngjyrë të kuqe e ajo më e dobët me ngjyrë blu. Në thelb kjo analizë mat numrin e akseve që ndërthurren e një aks të dhënë, dhe vazhdimësinë e këtij aksi, pa hasur në ndërprerje fizike.

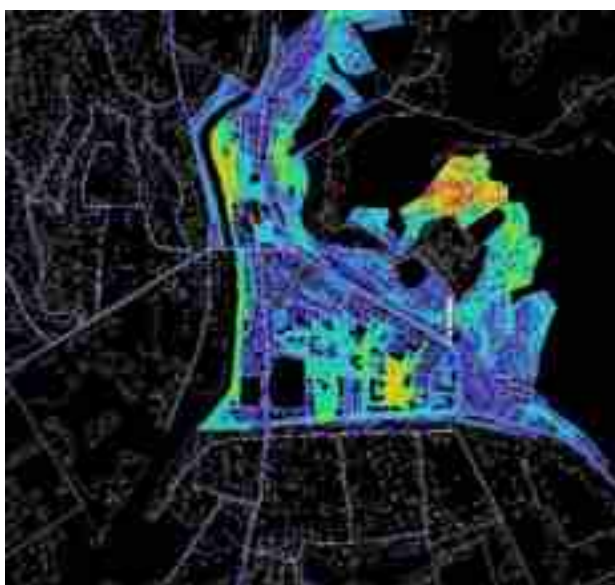
FIG 95- Lidhshmëria Hapësinore (Connectivity)

Kjo analizë bëhet në nivel lagjeje ose kompleksesh banimi. Më poshtë paraqiten rezultatet për lagjen e stadiumit, për 3 nivele: lidhshmëria hapësinore, integrimi hapësinor, si dhe shikueshmëria hapësinore.
